Klage over Mariagerfjord Kommune, Plan og Bygs afgørelse af 14 oktober 2020 ved jurist Sanne Kyndi Skovmose (journalnr: 01.11.34-P19-32-20), vedrørende asbestforekomst i tørrerum, kælder, i lejeboligafdeling under Hobro Boligforening, Jernbanegade 55A-C, hvor hverken kommunen eller Hobro Boligforening ønsker at lade tvivlen komme beboerne til gode, trods alvorligheden i sagen. Tvivlen består i at Dansk Miljørådgivning har påvist asbestforekomst i isoleringen fra eet prøvehul, men ikke analyseret materiale fra prøvehuller på de beskadigede rør, hvor dette materiale fra isoleringen har forurenede tørresnore og rum. Det ene prøvehul der er analyseret har samme udseende som alle andre prøvehuller der er foretaget af Dansk Miljørådgivning, februar 2019.

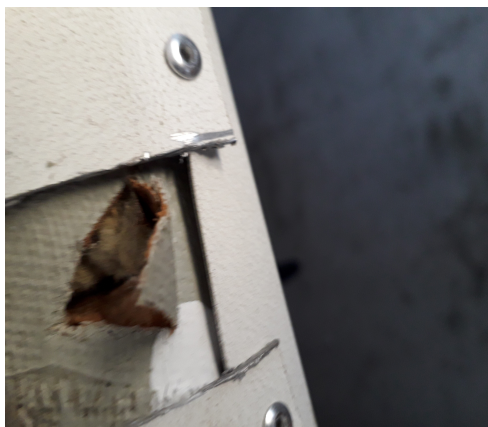
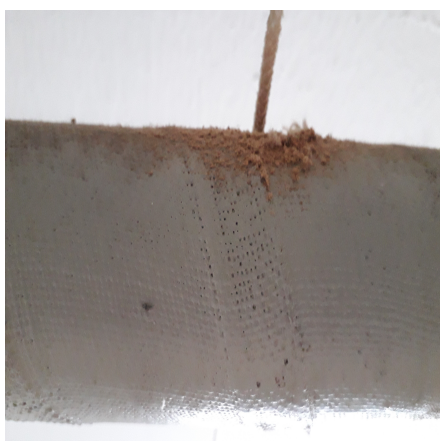
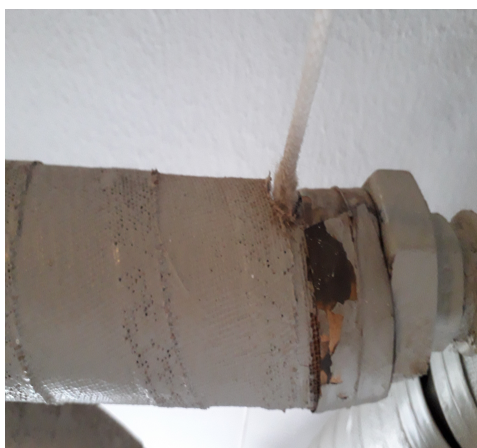
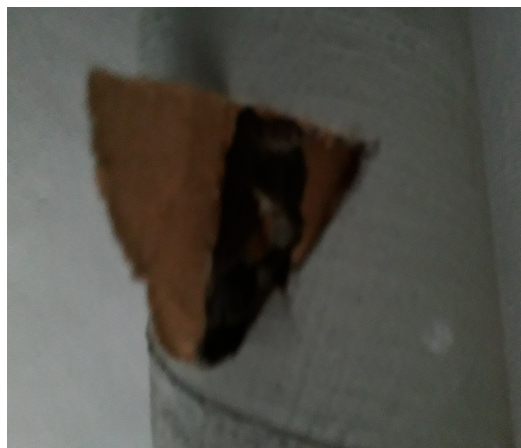
- I forbindelse Dansk Miljørådgivnings undersøgelse og analyse, udføres der en række prøvehuller, men der analyseres kun fra eet prøvehul **billed #4 P1** (18 februar 2019, s. 6). Det materiale der ses på billedet fra dette prøvehul ligner meget nøjagtigt materialet der fremkommer i de andre prøvehuller, og det er tydeligt at se, at isoleringsmaterialet på alle rør i dette rum har samme alder.

- På disse rør, der er svært beskadigede, **vurderer** Dansk Miljørådgivning i deres undersøgelse at der ikke er forekomst af asbest. De *vurderer* blot, men analyserer ikke, på trods af at de har foretaget prøvehuller på disse lige stræk (min billed-og videodokumentation) og på side 1 i deres rapport skriver at omtalte prøvehul #4 P1 er repræsentativt for ”alle tilsvarende materialer (...)”. Sidst i deres rapport er en 8 siders forklaring med overskriften **Vejledende generelle retningslinjer og håndteringsplan ved arbejde med materialer indeholdende miljøfarlige stoffer som PCB, tungmetaller, asbest mv. samt nedrivning og bortskaffelse af byggeaffald**. Heri står hvor alvorligt asbest kan påvirke helbredet hos mennesker, men de ønsker alligevel ikke at analysere pågældende prøvehuller, fra rør der i øvrigt er svært beskadigede (min billeddokumentation) og har samme udseende som det analyserede prøvehul, for at komme tvivlen beboerne til gode.

Lille udvalg fra en serie af billeder og videodokumentation 2019. Jeg fremsender gerne yderligere dokumentation hvis det ønskes.
